**PROIECT DE HOTĂRÂRE Nr.46 din 09.09.2022**  
**Aprobarea "Raportului de evaluare pentru Grajd"**  
**întocmit de evaluator autorizat Popa Dorin**

# RAPORT DE EVALUARE

## Grajd

situat în Pianu de Sus, jud. Alba,

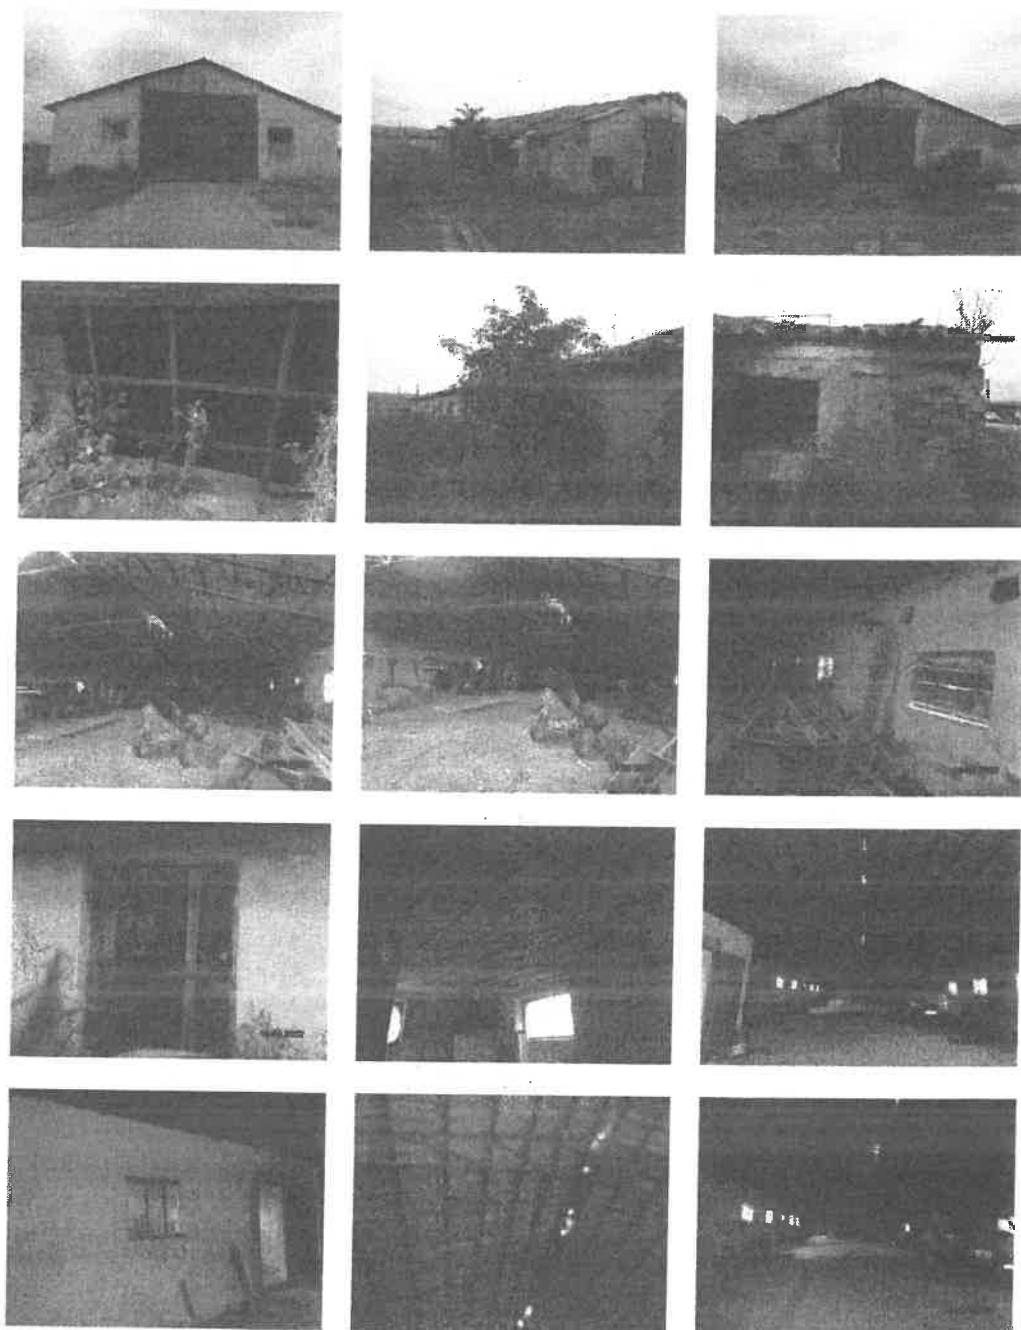
FOTOGRAFII

Identificarea și informarea asupra imobilului s-a realizat personal de către evaluator, s-au cules informații și au fost realizate fotografii, care

sunt prezentate în anexa la prezenta documentație. Inspecția imobilului evaluat a fost efectuată în data de 10 august 2022.
